# Le CLSC Naskapi

## Une construction efficace adaptée aux contraintes du Nord

Centre d'expertise  
sur la construction  
commerciale en bois

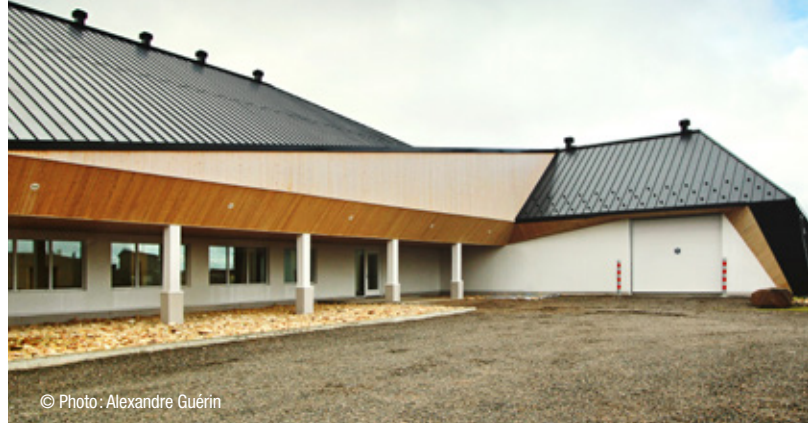
Les fermes de toit, d'une longueur maximale de 13 m, sont majoritairement espacées aux 600 mm. Certaines sections ont cependant demandé un espacement plus rapproché pour supporter d'éventuelles accumulations de neige. La structure de la toiture a pu être réalisée grâce à une combinaison de fermes présentant une diversité de pentes (jusqu'à 45°) et de hauteurs (jusqu'à 7,3 m). Ce défi a été relevé avec brio par le fabricant qui a su adapter la production en usine. Pour faciliter leur transport, les fermes ont été coupées en deux sur la hauteur, puis réassemblées au chantier.

La toiture est composée d'un revêtement de tôle, d'une membrane d'étanchéité posée sur un panneau de contreplaqué, d'un isolant de fibre de verre de 400 mm soufflée entre les fermes, d'un panneau d'OSB posé sous les fermes, d'une membrane pare-vapeur avec joints scellés, de fourrures et de panneaux de gypse. De plus, l'ajout de plafonds suspendus était requis à certains endroits. L'ensemble offre une résistance thermique RSI de 9,2 (R-52). Comme sur la plupart des maisons du Québec, la toiture est ventilée naturellement et non chauffée. Plusieurs avantages en découlent : un coût moins élevé, un confort accru pour les occupants l'été et un meilleur contrôle de l'environnement intérieur l'hiver. Également, puisque la toiture reste froide, il n'y a pas de fonte de neige excessive par déperdition de chaleur du bâtiment, ce qui évite l'accumulation de digues de glace sur le toit.
